Histoire de la Tour

Spécificités et rôle de la tour Sarrazine

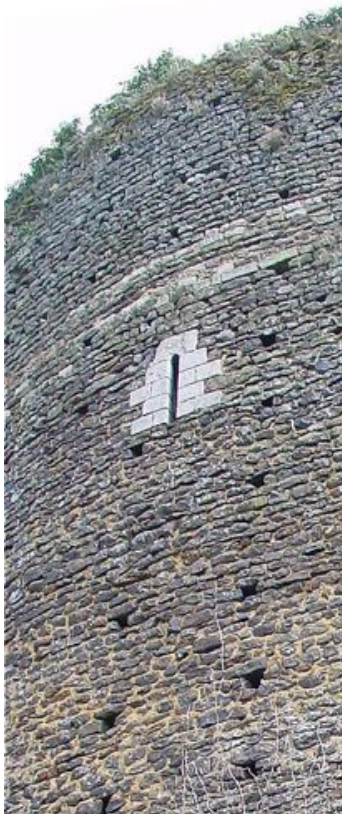
Les trous de boulin

Le boulin est donc une poutre que l'on pose sur le mur, qui le traverse, et qui le dépasse permettant de faire un échafaudage de chaque côté du mur au fur et à mesure que le mur monte. A la fin de la construction, les boulins sont coupés au ras du mur. Avec le temps, le bois pourrit et laisse dans le mur un trou carré qui traverse le mur.

A l'époque du Moyen-Âge, on ne connaissait pas les grandes grues. On commençait le mur en faisant passer des poutres qui traversaient et dépassaient de chaque côté le mur et pouvaient servir d'échafaudage au fur et à mesure que celui-ci montait. A la fin de la construction, ces poutres étaient coupées au ras des murs. Avec le temps, le bois pourrissait et laissaient des trous carrés, transperçant les murs. Ces trous, très visibles à Saint-Sauveur sont appelés « trous de Boulin ».

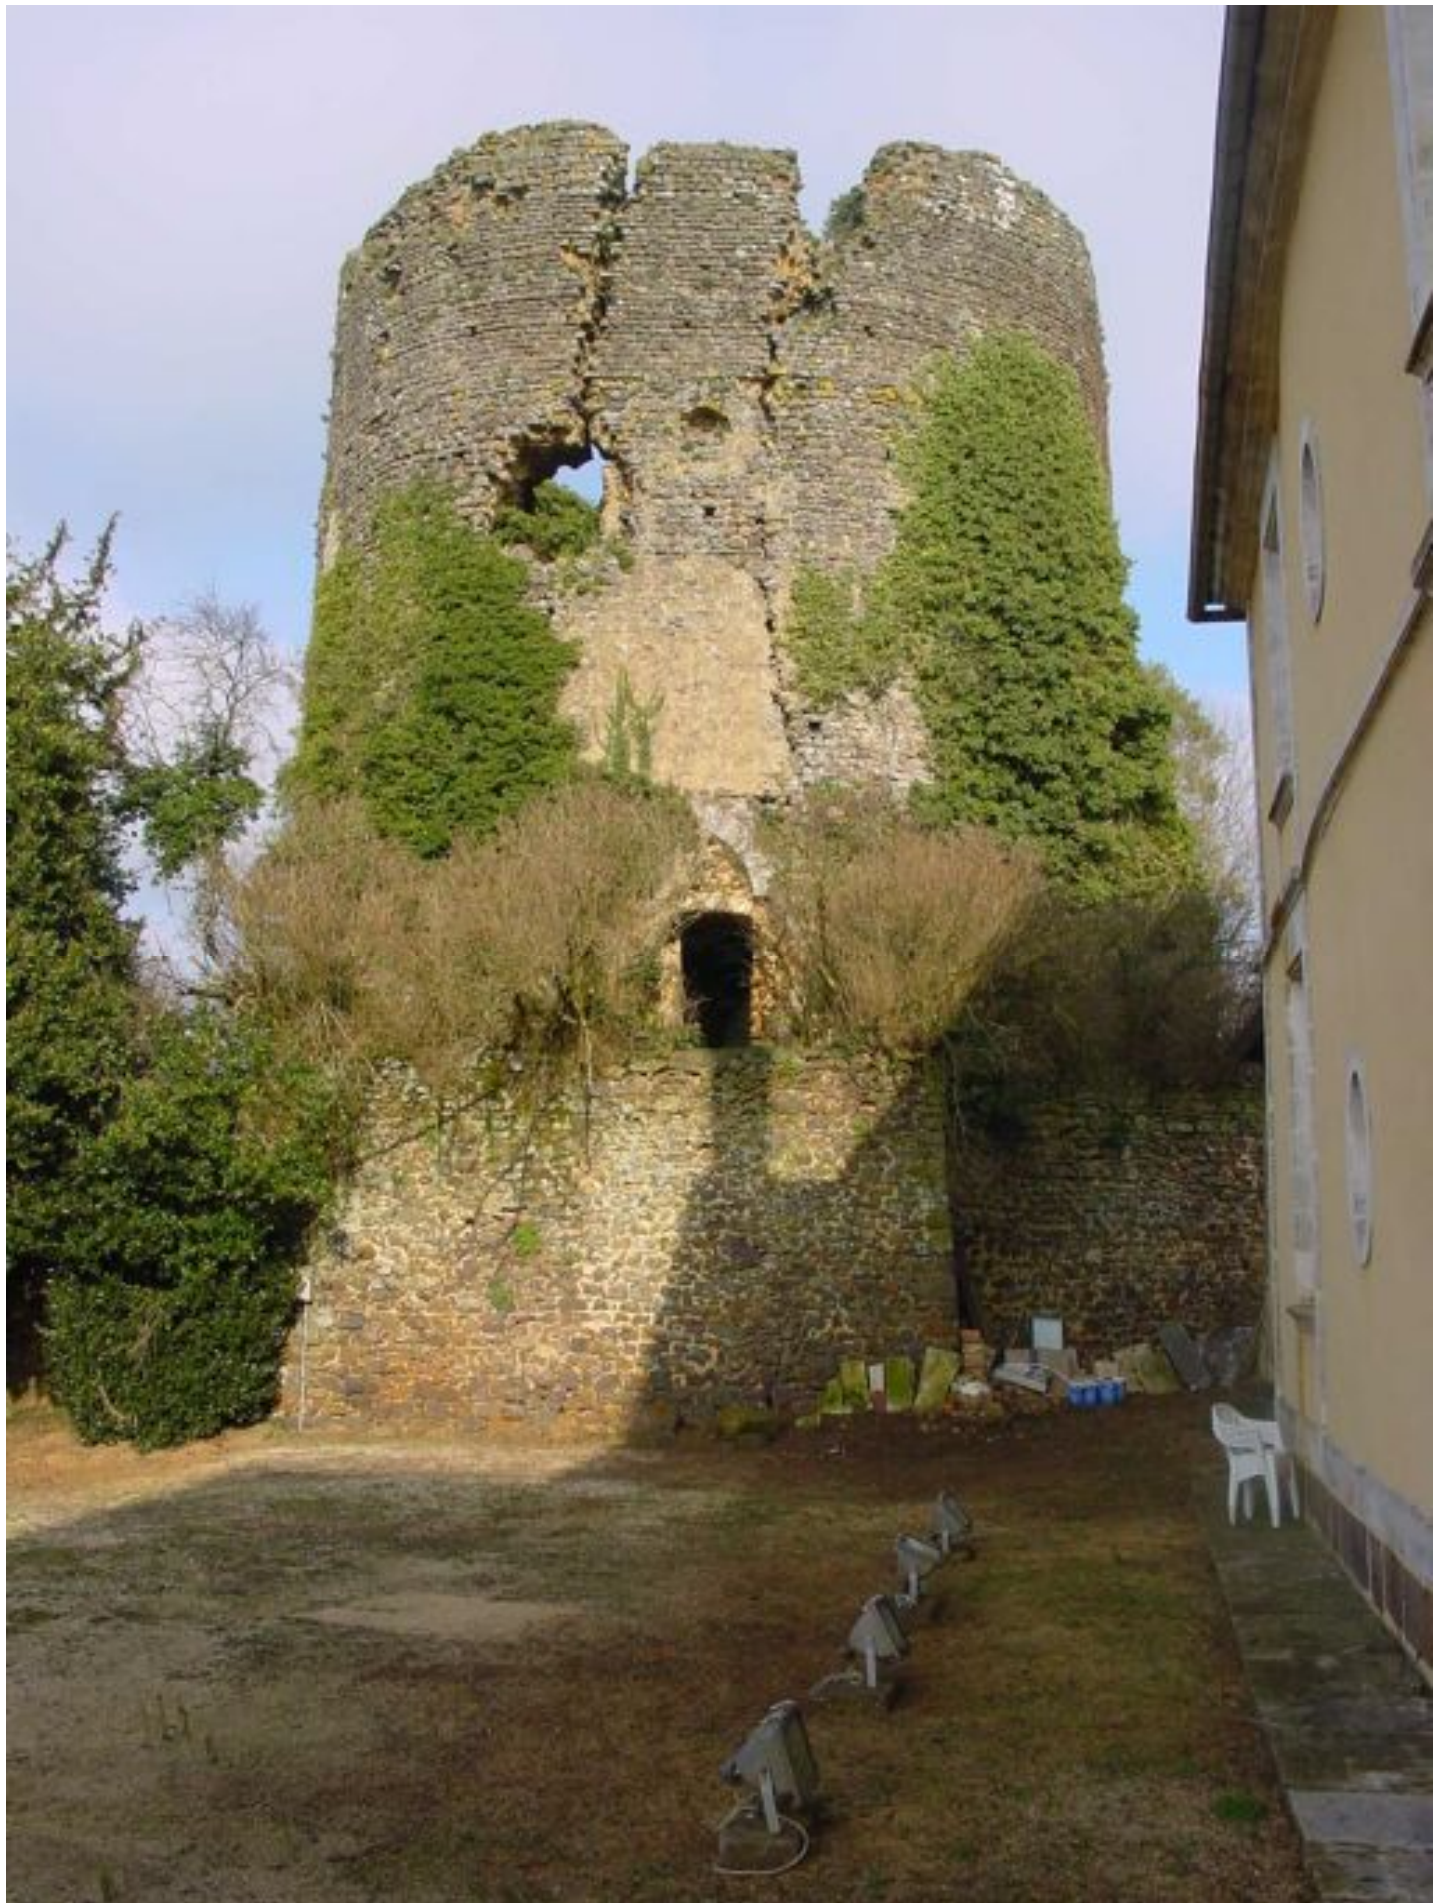
La Tour Sarrazine en janvier 2001
(Face Sud)

Cette tour a été remaniée en 1350 lors de son rattachement aux fortifications de la ville, puis au XV^e siècle, avec l'installation d'une cloche sur la face sud (cloche retirée lors des travaux de la première tranche). Au XVII^e siècle, les murs ont été en partie renforcés et réparés, avec installation d'un cadran solaire (face sud, sous la cloche).
